An alle Benutzer der Dräger
Restdruckwarnungen in Kombination mit
Panorama Nova Dive

November 2021

Dräger Restdruckwarnung T53615 / T54538

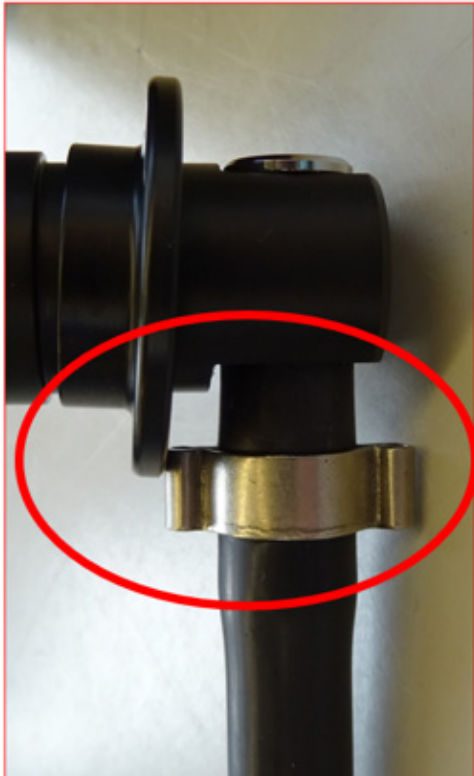
Abb. 1: Nicht korrekt

im Rahmen unserer Produktüberwachung ist aufgefallen, dass eine geringe Anzahl von Restdruckwarnungen mit einer nicht korrekt montierten Schlauchschelle ausgeliefert wurde.

Es gibt Fälle, in denen die zu hohe Positionierung der Schlauchschelle den Entriegelungsring berührt. Siehe Abbildung.

Im Rahmen der Grundüberholung / Wartung durch Dräger werden Schlauch und Schelle kostenlos und automatisch bei Ihren Restdruckwarnungen getauscht.

Sollte kein Wartungsvertrag mit Dräger bestehen, bieten wir Ihnen bis zum 31.03.2022 einen kostenlosen Tausch der Schlauchschelle und des Schlauches an betroffenen Restdruckwarnungen an. In diesem Fall schicken sie bitte die betroffenen Geräte an Ihren lokalen Ansprechpartner.
